## トピックス

### GISを利用して

### 1 はじめに

### 2 旧地形図のGISデータ化

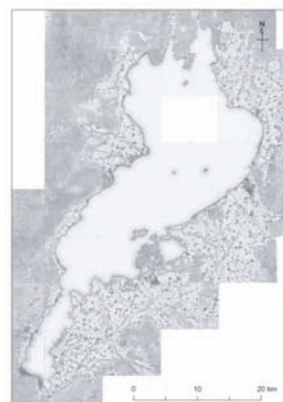
図 1 明治時代後期の合成地図画像  
正式二万分一地形図集成（柏書房）  
から作成した 38 枚の幾何補正済み地  
図画像のモザイク処理により作成。

まず、琵琶湖周辺の地図 38 枚を、スキャナーにより画像化したのち幾何補正を行い、現在一般的に使われている地理座標系のデータに変換します。こうすることで、現在の湖岸

に関する GIS 情報と重ね合わせが可能となります。また、これら 38 枚の幾何補正した琵琶湖周辺の地図画像を一つにまとめたモザイク地図画像も作成し、琵琶湖の湖辺全体が一目でみわたせるようにしました（図 1）。
