湖岸生態系の保全・修復および管理に関する政策課題研究

—湖岸地形と生物からみた琵琶湖岸の現状と変遷および保全の方向性—

金子有子・東 善広・佐々木 率¹⁾・辰己 勝²⁾・橋本啓史³⁾・
須川 恒⁴⁾・石川可奈子・芳賀裕樹⁵⁾・井上栄壮・西野麻知子

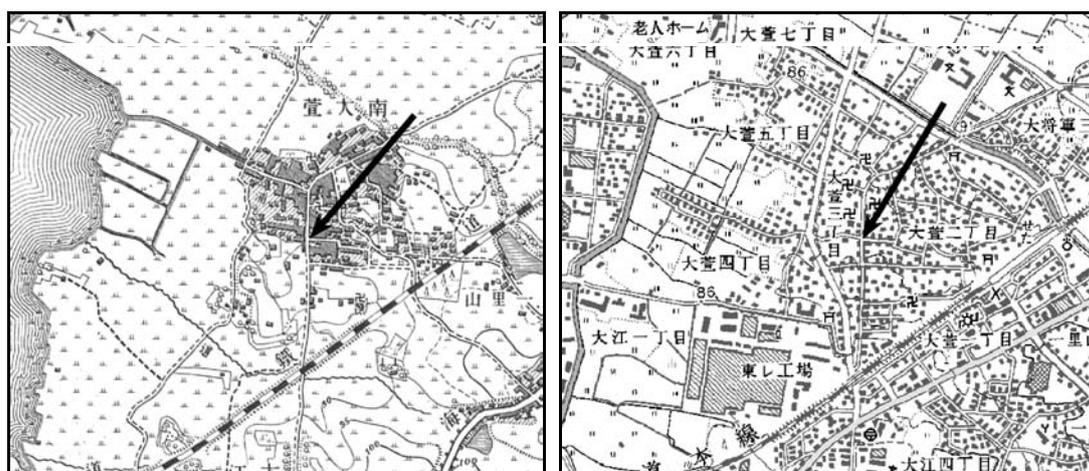
図1.1 明治時代後期と1990年代の地図データにおけるGCP設定の例

明治時代後期の地図データ(左図)は柏書房出版の正式二万分之一地形図集成を、1990年代の地図データ(右図)は国土地理院発行の数値地図25000(地図画像)を用いた。

例を図 1.1 に示す。また、図 1.2 は、明治時代後期の地図上で設定した複数の GCP の位置を示した例である。湖辺に広がる農地域に散在する農村集落内の道路交差点などを中心にして GCP を設定している。このようにして幾何補正して作成した地図データと現在の湖岸線を重ね合わせた結果を図 1.3 に示す。明治時代後期と 1990 年代湖岸線の位置は、湖（琵琶湖南湖）の西岸側ではほとんど同じであるが、東岸では著しく変化していたことがわかる。

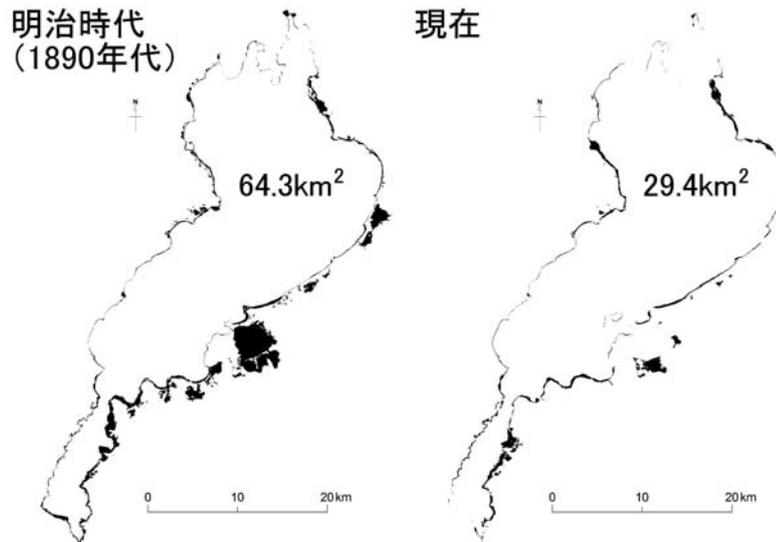
図1.10 明治時代（1890年代末）と現在における浅水域分布

左図は、水深2.5m以下水域（湖沼図：1960年代）、明治から近年までに陸化した水域、明治時代の内湖分布の重ね合わせ。右図は、水深2m以下水域（水資源機構深淺測量[1992年]）、現在の内湖分布の重ね合わせ。

いいかえると、内湖と南湖に代表される浅水域の面積が大きく減少したことが大きな特徴である。そこで、明治時代（1890年代末）および現在の浅水域分布を推定したものを図1.10に示す。明治時代における水位0mを基準と

した水深1.5m以下の面積は約64.3km²であった。しかしながら、当時は近年の平均水位（約-0.2m）より約1m高かったため、これは、実質で水深2.5m以下の浅水域面積だと言える。そこで比較すべき近年の浅水域は、水深2.5m以下とするほうが適切だと考えると、その面積は約29.4km²だった。つまり、明治時代にあったと考えられる浅水域面積の約54%が消失したと推定された。いいかえると、過去100年間の湖岸地形改変は、浅水域を生育・生息空間とする動植物に対して非常に大きな影響を与えたと考えられる。

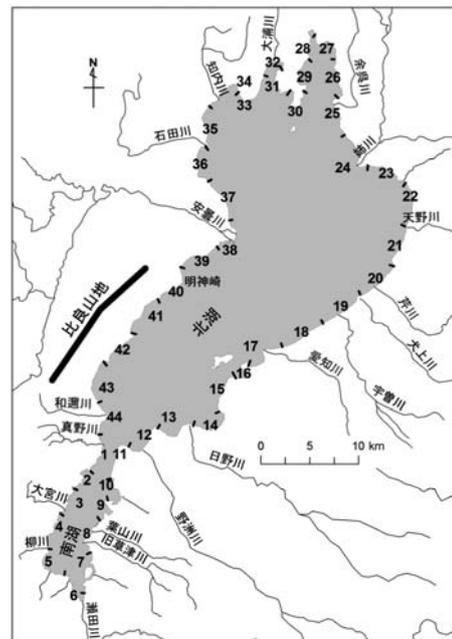
図 1.13 琵琶湖湖岸の区間図

真野川付近を起点に、湖岸を半時計回りに約 5km 間隔で区切り、全部で 44 区間ある。

そこで、砂浜湖岸の増減の地域による違いをより明らかにするため、琵琶湖湖岸を図 1.13 で示すように約 5km 区間で区切り、3 時期における各区間の砂浜湖岸の線長を求めた (図 1.14 a, b, c)。先に述べたように、結果には、

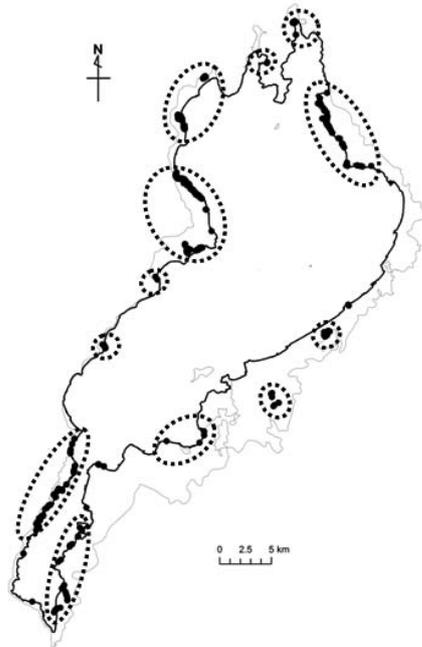
図 3.4 原野の植物のホットスポット。細い実線のエリアは明治 29 年 9 月に記録された観測史上最大の洪水による浸水域。

本研究では、氾濫原植物の分布と地形や植生の変化との関係を解析するため、これらの種について分布調査を実施し、分布情報（緯度経度、群落サイズ等）を GIS データ化した。調査結果から、図 3.4 の点線で囲まれたエリアは、特に多くの氾濫原性湿生植物種群が生育する「原野の植物のホットスポット」と位置づけることができる。西の湖は、特に希少なツルスゲ・ヤナギトラノオ等を含む多くの希少種が確認されているので含めた（藤井・金子、2007）。

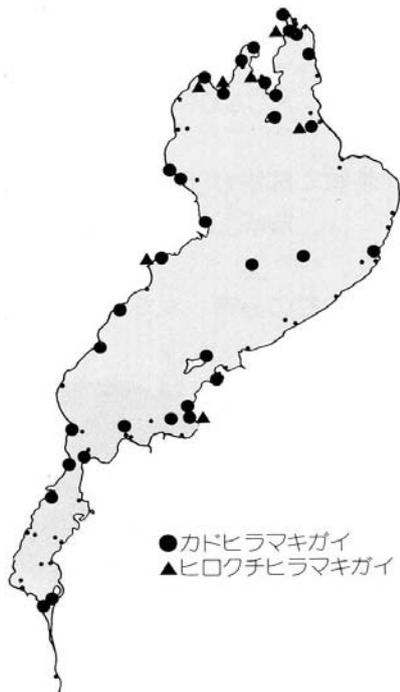
図 4.9 固有種カドヒラマキガイ *Gyraurus biwaensis* (●)、ヒロクチヒラマキガイ *G. amplificatus* (▲) の分布 (1988-1990年) (西野, 1991b)

上記のような分布域や密度の減少がみられた種の中には、20 年前には南湖に広く分布していたが、近年、ほとんど南湖で確認されなくなった種がいる。例えば、固有巻貝のオウミガイ *Radix onychia* は、1986-1990 年には琵琶湖岸全域に分布していたが、2006-2010 年の調査では、北湖では分布場所が減少し、南湖では全く採集されなかった(図 4.9, 4.10)。

同じ固有巻貝のカドヒラマキガイ *Gyraurus biwaensis* やヒロクチヒラマキガイ *G. amplificatus* も、20 年前には湖岸全域で採集されたが、今回の調査では、2010 年 6 月に膳所公園で採集されたヒロクチヒラマキガイを除くと、南湖では採集されなかった(図 4.9, 4.10)。

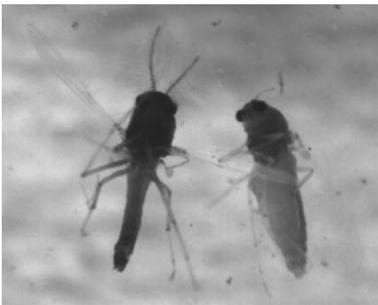
写真 4.1(上) アカムシユスリカ *Propsilocerus akamusi* 雄成虫

写真 4.2(下) コナユスリカ属の 1 種 *Corynoneura lacustris* (成虫 (左: 雄、右: 雌))

琵琶湖のユスリカ相については、Sasa and Kawai (1987), Kawai *et al.* (2002) などいくつかの報告があり、のべ 97 種がこれまで記録されていた。しかし、これらの研究はすべて湖岸に飛来した成虫を同定したもので、湖内での各種幼虫の生息状況については、アカムシユスリカ *Propsilocerus akamusi* (写真 4.1) やオオユスリカ *Chironomus plumosus* など幼虫の形態から同定可能な種以外、ほとんどわかっていなかった。

一方で、網戸を通り抜けるほど小さなコナユスリカ属の1種 *Corynoneura lacustris* (写真4.2、図4.21) やウスグロヒメエリユスリカ *Psectrocladius aquatrons* が琵琶湖全域で増加しており、特に南湖での増加が著しい。前者は、ヨーロッパに広く分布する種であるが、今回の調査で初めて確認され、日本では Kawai *et al.* (1989) (産地不明) 以来2番目に記録された種である。

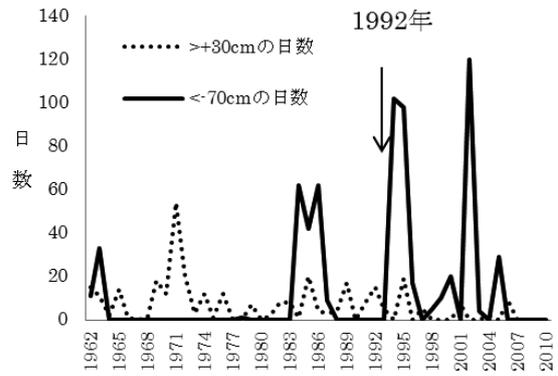
図4.23 琵琶湖水位が基準水位+30cm以上、および基準水位-70cm以下だった日数の年変化

2003年以降、コイ科の産卵環境に配慮した水位操作の試行が行われている。2006年以降は、水位が-70cm以下の日数が低下した一方、+30cm以上の日数も減少した。

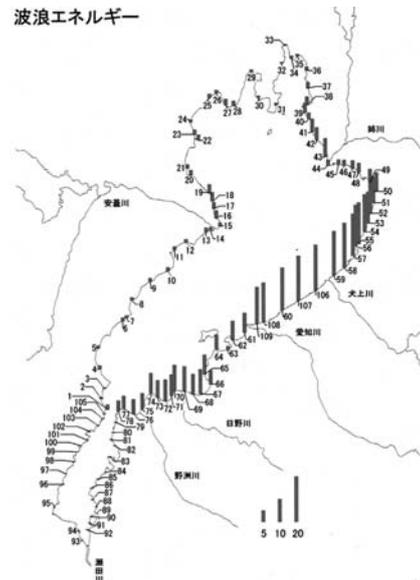
図 7.1 1976-1991年の風向・風速から求めた琵琶湖岸の波浪エネルギーの強さ((独)水資源機構、2002)

波浪エネルギーの単位は H^2T (m^2s)で、
Hは波高(m)、Tは周期(s)をあらわす
