カラー図表 ※ここでは、モノクロでは表現しにくい図表をカラー掲載しています。

### 南湖生態系の順応的管理に関する研究

## 北湖深水層と湖底環境の把握

## 琵琶湖等湖沼環境のモニタリング

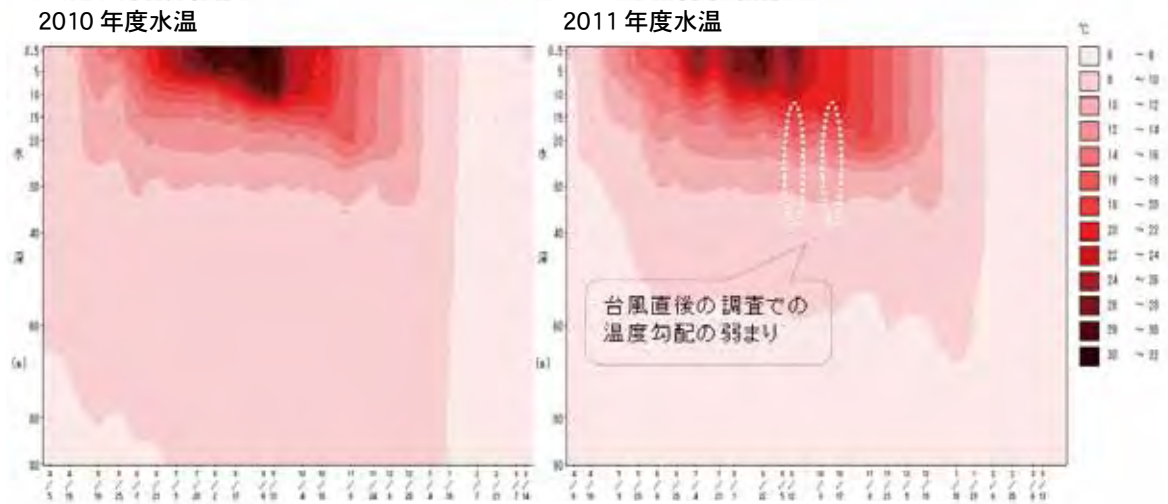
図 14 水温分布（北湖・2010、2011年：本文 40 ページ）

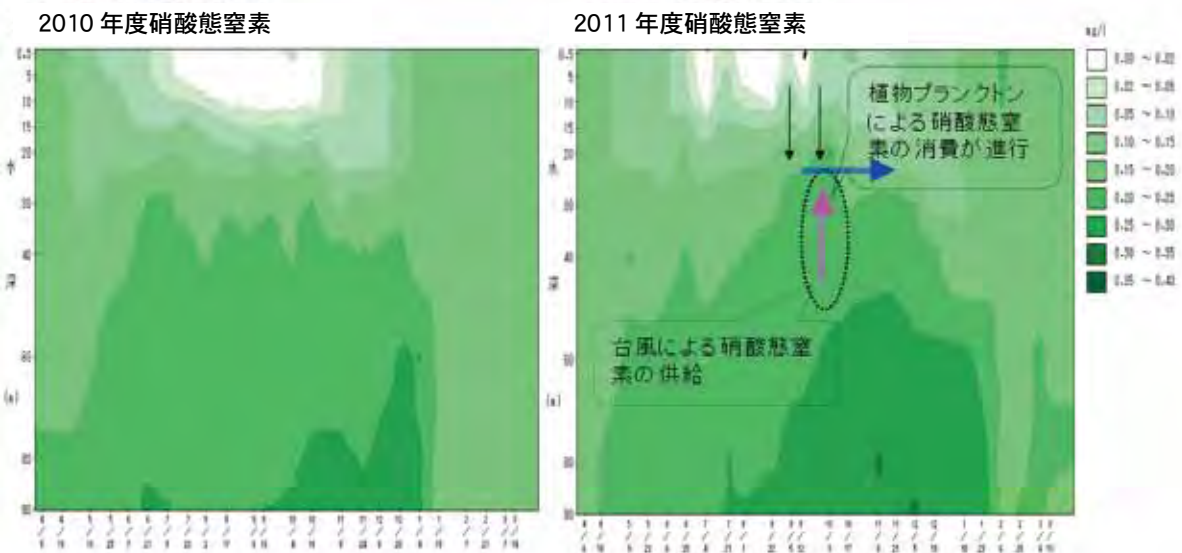
図 15 硝酸態窒素鉛直分布（北湖・2010、2011年：本文 41 ページ）

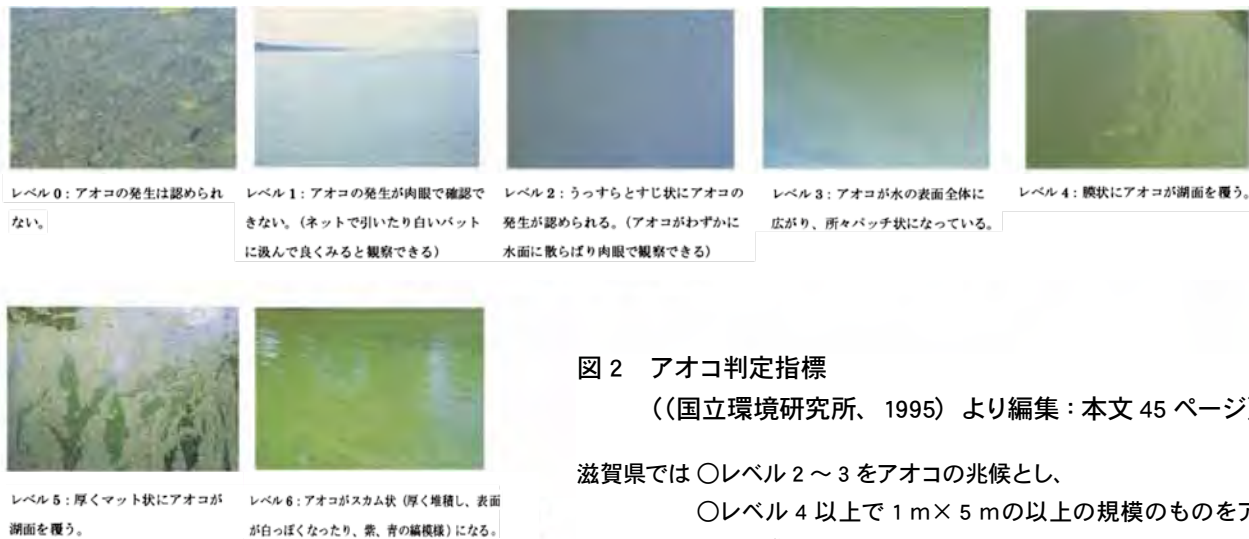
図2 アオコ判定指標  
((国立環境研究所、1995)より編集:本文45ページ)

滋賀県では○レベル2～3をアオコの兆候とし、  
○レベル4以上で1m×5mの以上の規模のものをアオコ発生としている。

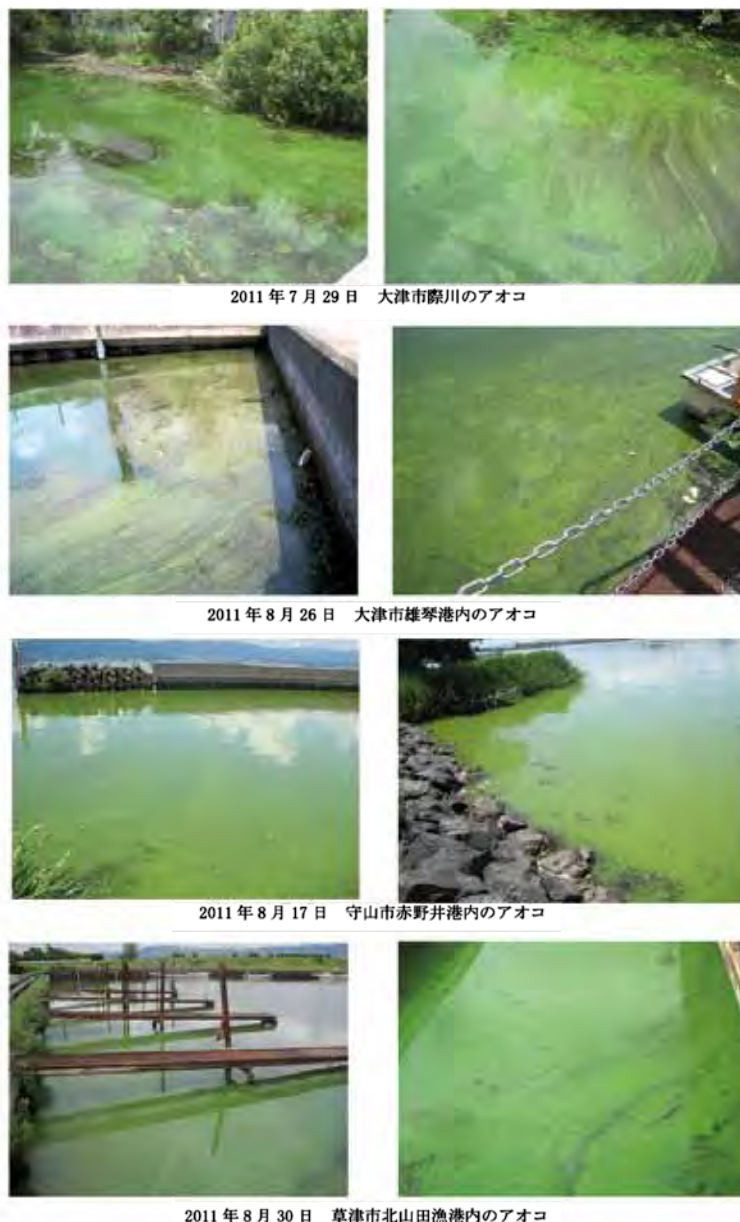
写真1 南湖におけるアオコ発生現場(2011～2012年度:本文45ページ)
