南湖生態系の順応的管理方法に関する研究

— 2011 年度水草除去実験および沿岸域における流れ藻と水草の分布現況 —

井上栄壮・永田貴丸・東 善広・石川可奈子・西野麻知子¹⁾

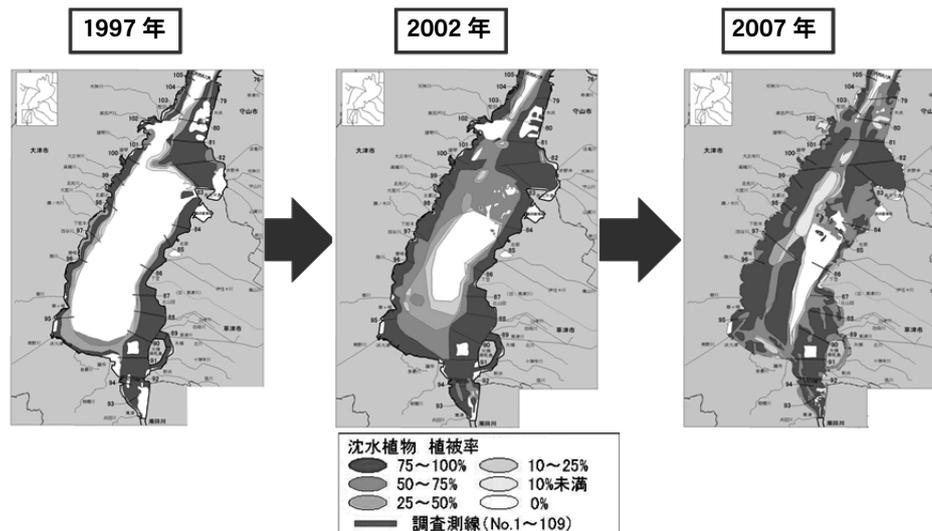
図1 南湖における水草繁茂状況の変遷(水資源機構 琵琶湖開発総合管理所ホームページより: 1 ページにカラー掲載)

南湖では、自然的湖岸の減少による生物生息環境の悪化や特定外来生物の分布域拡大、水草の大量繁茂(図1)などが課題となっている。例えば、大量繁茂している水草については表層刈り取りおよび根こそぎ除去事業が実施されているが、これらが生物生息環境の改善など長期的視点で南湖再生に最も効果的な事業であるかどうかの科学的評価は十分に実施されてこなかった。南湖生態系の再生を図っていくためには、長期的な視点で、生態系の複雑な機能や生物間相互作用に理解を深めつつ、全体を見据えた湖沼生態系保全の評価指標の検討とそれに基づく総合的な評価が必要である。

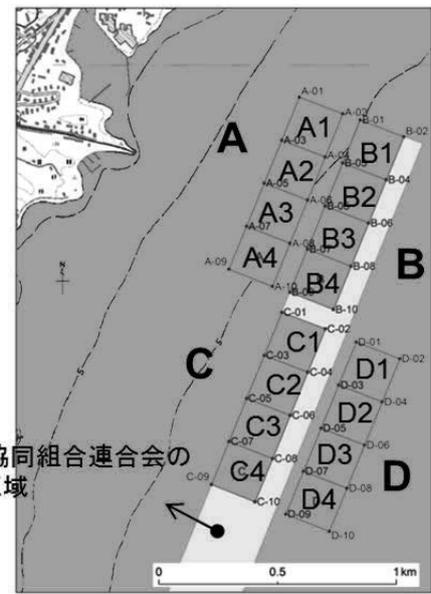
図 2 2011年の水草除去実験区

水草の除去については、県琵琶湖政策課の協力により、2011年6月に南湖の雄琴沖（約600m沖）に実験区を設置した（総面積0.64 km²）。実験区として、4つの小区画（縦×横、200 m×200 m; 1小区画の面積4 ha）からなる大区画を4つ設け、その大区画をA・B・C・D、小区画は、それぞれA1-A4・B1-B4・C1-C4・D1-D4とした（図2）。また、B1-B4およびC1-C4については、南北方向の湖流確保を目的として同年2月に滋賀県漁業協同組合連合会が水草の除去事業を実施した区域内に設定した。

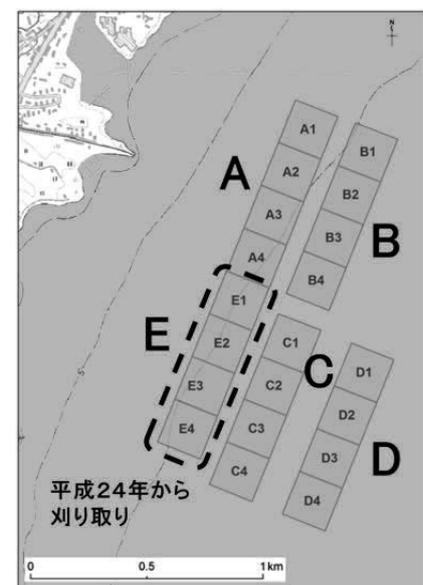
図 3 2012年の水草除去実験区

また2012年2月には、前年に設置した雄琴沖の実験区に加え、4つの小区画（縦×横、200 m×200 m; 1小区画の面積4 ha）からなるE区画を新たに設けた（図3）。

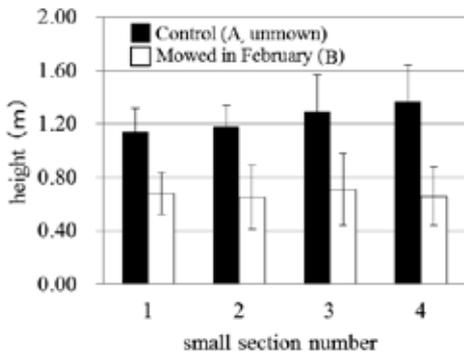
2月における水草除去効果がどの程度継続するかについて考察するため、2011年2月に除去が行われなかったA区画と、同時期に除去を行ったB区画の群落高を、2011年6月の除去を行う2週間前に比較した。同年の2月に滋賀県漁業協同組合連合会が除去を実施したB区画の方は、除去なしA区画の約1/2程度に高さが低くなっていた(図4)。この結果から、除去事業によって水草群落高を低下させることができ、また調査は除去の約4ヶ月後であったことから、約4ヶ月後の6月まで除去効果が継続する可能性が示された。

図 4 2011年6月除去前の水草の群落高 平均±標準偏差

また、2012年は夏季であっても例年に比べて南湖全域で水草の繁茂量が少なかった(芳賀、未発表; 井上、未発表)。これは、①現在までの除去事業の成果、②気象(降水量や気温など)の影響、③南湖の水位変動の影響、これらが複合して水草の生育に影響したためと考えられるが、それぞれの要因がどの程度寄与していたのかは明らかになっていない。しかし、冬季のように繁茂量が少ない時期には、水草の除去効果が認められるため(図4、6)、本年6月の高い除去効果は少なからず南湖全域において水草繁茂が減少した影響を受けている可能性があり、過大評価になったかもしれない。

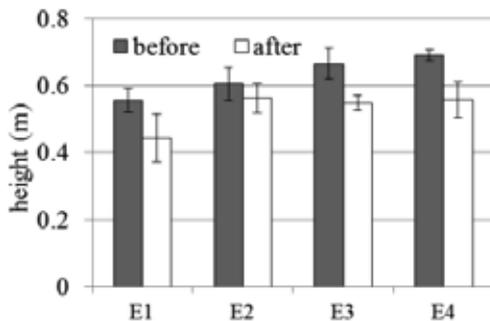
図 5 2012年2月の除去前後の水草群落高 平均±標準偏差

また 2012 年 2 月の除去前後の水草群落高を E1 - E4 区画で比較した結果、除去前よりも除去後の方が低くなった (図 5)。この結果より、冬季の除去は水草の群落高を低下させることが明らかになった。除去前後の各小区画の体積を算出し (各小区画の平均の高さ× 200m × 200m)、水草の除去効果を求めると、体積で 7-20% の水草を除去できていたことが分かった。本除去の強度は、低強度の作業船 1 隻 /4ha であり、滋賀県内の通常の事業での除去強度 (作業船 3 隻 /4ha) に単純に換算すると、除去区画内の水草を 21-60% 除去できる見込みとなる。ただし、実際の除去作業においては複数の作業船の航跡が一部重複するため、下方修正が必要と考えられる。

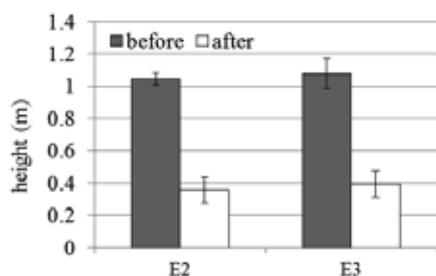
続いて、夏季における水草除去強度と除去効果の関係を見るため、2012年6月の除去(3隻/4ha)の2週間前と2週間後でのE2-E3区画での水草群落高について比較を行った。その結果、除去を行った後では、水草の群落高が、除去前の約1/3程度まで低くなった(図7)。これにより、夏季に顕著な除去効果を出すためには、2011年の除去強度(作業船1隻/4ha)では十分ではなく、2012年のように作業船3隻/4ha以上の除去強度が必要であると考えられた。

図7 2012年6月の除去前後の水草群落高 平均±標準偏差

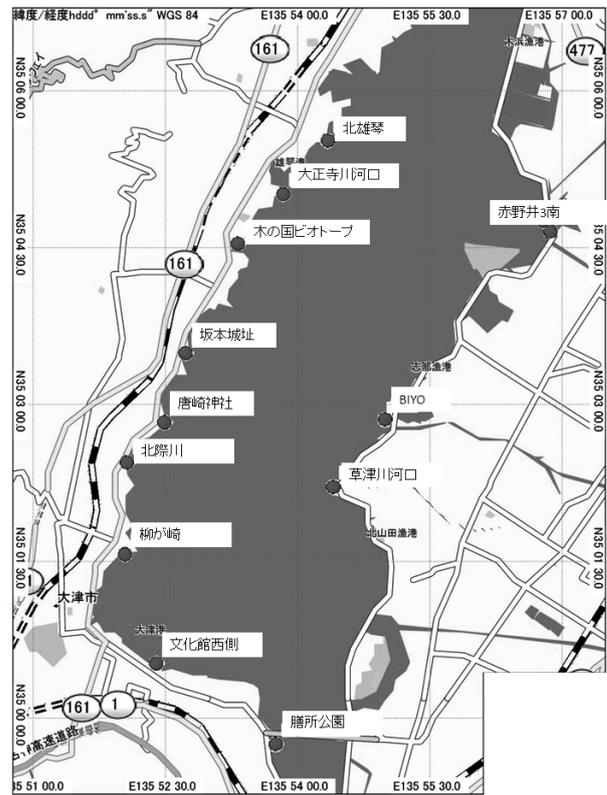
図8 流れ藻分布調査地点

沿岸域における流れ藻の漂着は、台風の接近・通過後に実施した。図8に示す各調査地点において漂着流れ藻が集積した場所を選び、流れ藻が集積した区域の水際から沖側末端までの距離を測定した。また、流れ藻を構成する水草種の割合を目視で判定した。

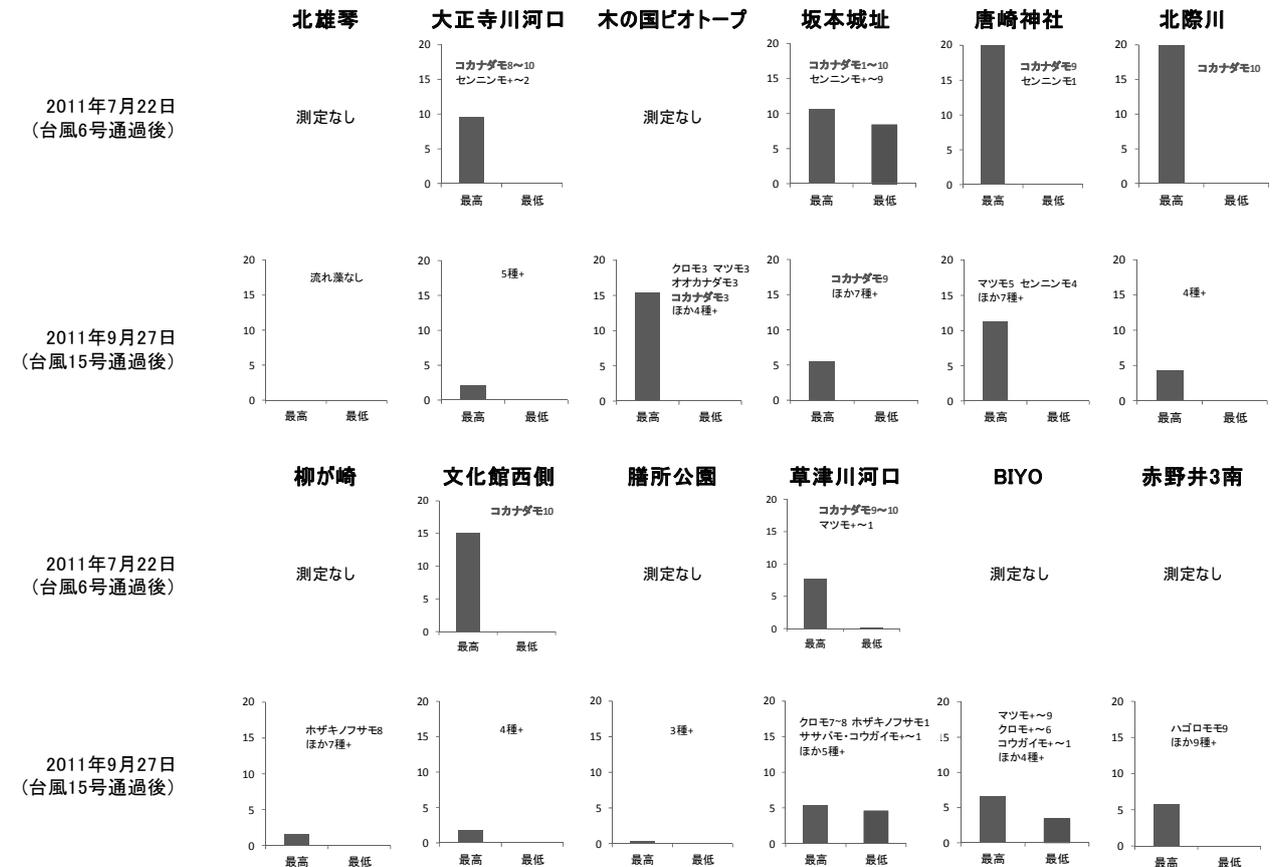
図9 2011年台風6号・15号通過後の流れ藻分布(集積部分の水際から沖側末端までの距離:m)と種構成
種構成については、全体を10としたときのそれぞれの種の割合を数字で示した。なお割合が1割に満たない場合は+と表記した。なお流れ藻の量が少なかった場合については、全体を10としていないものもある。

7月の台風6号通過後には、各地で流れ藻の大量漂着がみられ、一部の地点では水際から沖側約20mまで流れ藻が集積する状況が広範囲にわたっていた(図9)。また、漂着流れ藻の大部分がコカナダモ1種で構成されており、その他の水草種は稀であった。これは、コカナダモが夏季に「切れ藻」となって栄養生殖する時期に大型台風が接近したことが原因と推測される。

一方、9月の台風15号通過後には、一部の地点で漂着流れ藻の集積がみられたが、多くの地点で目立った漂着はなかった(図9)。また、漂着流れ藻はさまざまな水草種で構成されており、種構成も地点によってさまざまであった。

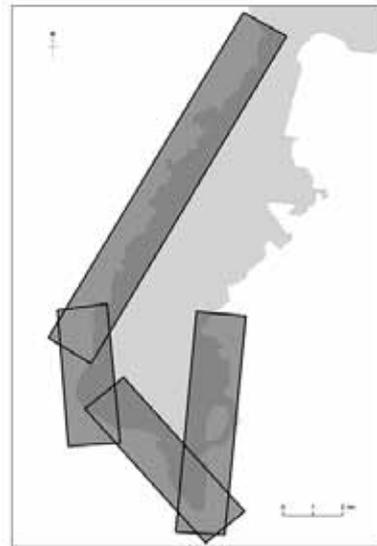
図10 撮影範囲

沿岸域における水草繁茂および漂着流れ藻の広域分布を写真判読するために、航空機による写真撮影を行った。撮影時期は、例年水草の大量繁茂および流れ藻漂着が観測される晩夏から初秋の間にするように計画した。実際の撮影は、今年の水草繁茂状況の時期と撮影に適した気象条件を考慮し、2011年10月4日に実施した。撮影は、デジタル式の航空測量カメラで行い、得られた航空写真画像から歪みを取り除いた地上分解能12cmのオルソ画像データを作成した。撮影範囲は、図10に示す南湖沿岸域である。

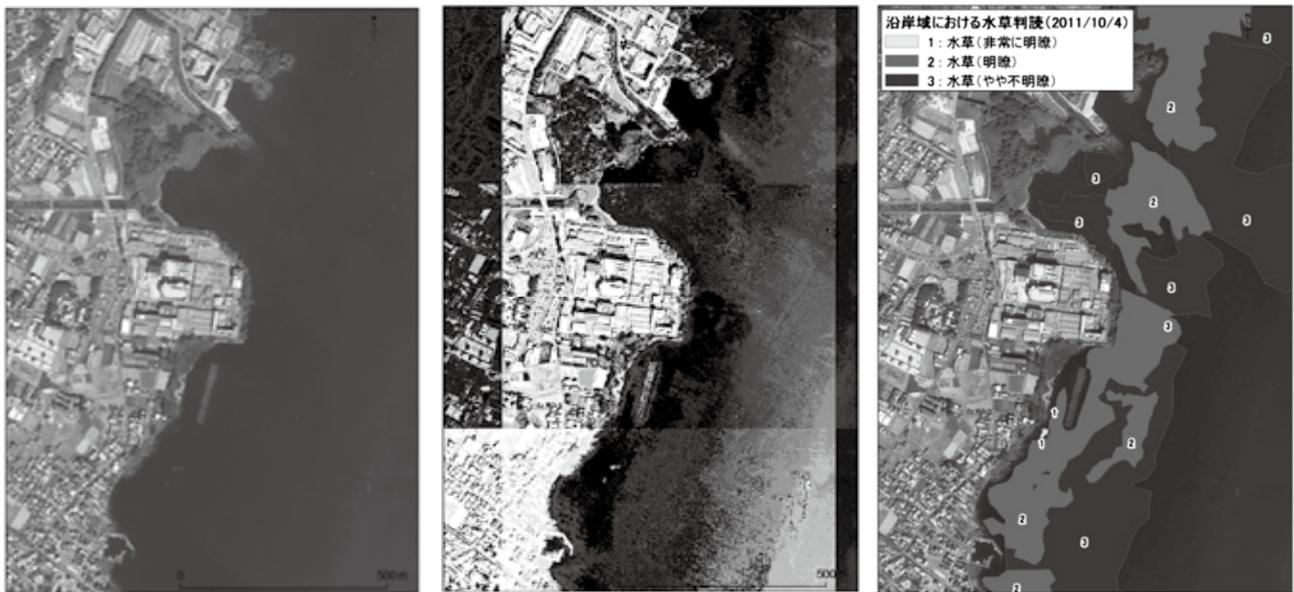
図11に、撮影した航空写真画像の標準画像とヒストグラム平坦化法で補正した画像および判読した水草分布の例を示す。ここでの水草分布は、画像の色相、明度の違いに基づくパターン認識により、「非常に明瞭」、「明瞭」、「やや不明瞭」の3つに分類した。前者の2つは、水草の被覆度が大きく水面直下まで達している領域、後者は、被覆度は大きい、水面直下までは達していない群落が主体であると考えた。

図 11 純画像（左図）、ヒストグラム平坦化法で濃淡補正した画像（中央図）および判読した水草分布（右図）の例

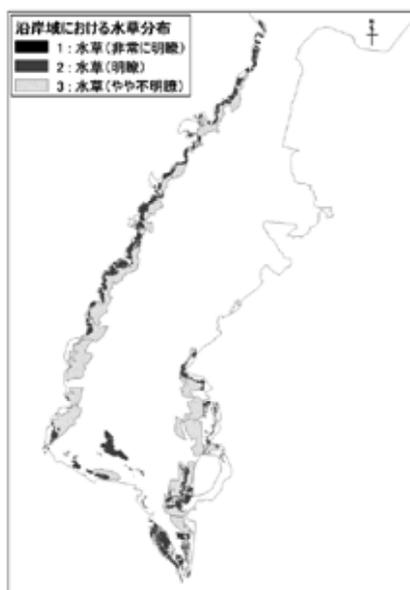
図 12 航空写真判読により得られた水草分布

図 12 に、すべての撮影範囲で判読した沿岸域における水草分布を示す。特に、西岸の北部で「非常に明瞭」および「明瞭」の領域が連続的に分布していることがわかる。

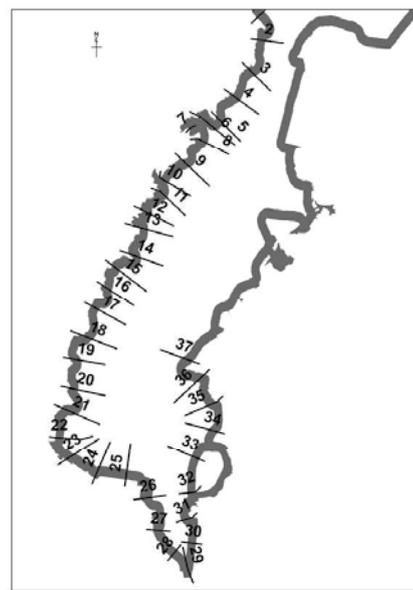
図 13 短冊状のブロック水域

ただし、ブロック線は湖岸線を約 1km 間隔で示すが、面積割合の計算においては、この図の各ブロック線を 2 分割した約 500m 間隔の小領域を対象とした。

地域的な違いを詳しく見るため、西岸北部から湖岸線を約 500m 間隔で区切り、沖合いには約 300m までの短冊状のブロック水域を図 13 のとおり定義し、「非常に明瞭」および「明瞭」の水草分布域が占める面積割合を求めた。図 14 には、各ブロック水域におけるその面積割合を棒グラフで示す。これを見ると、面積割合が大きいのは、西岸では、

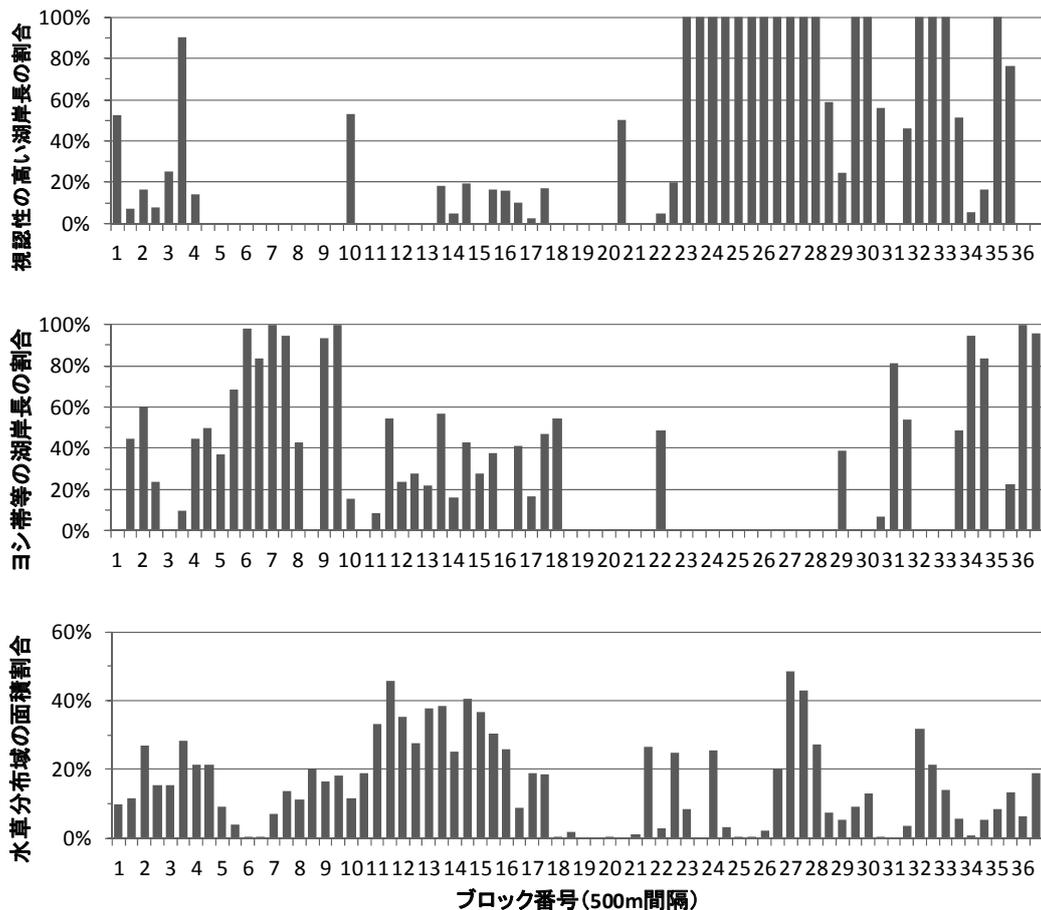
図 14 各ブロック水域における視認性の高い湖岸長、ヨシ帯等の湖岸長および水草分域面積の割合
ただし、水草分布域は「非常に明瞭」および「明瞭」と判読した領域

ブロック番号 2 から 4、11 から 16 である。南岸では、散発的ながら 21 から 24 と 27 から 28 の水域が大きい。東岸では、32 付近の水域が大きい。

この結果から、水草の表層刈り取りや根こそぎ除去、湖岸に漂着する流れ藻の回収は、このような面積割合の大きいブロック水域を候補水域にすることが考えられる。しかしながら、このような候補水域は、広域に及ぶため、費用対効果の観点でも生態系保全の観点でも好ましくなく、より一層限定する必要がある。そのためには、水草分布の地域性だけでなく、目的に応じて候補地を検討することも求められる。
