# 琵琶湖流域的水环境保护与 琵琶湖水环境的长期变迁

滋贺县

琵琶湖环境科学研究中心

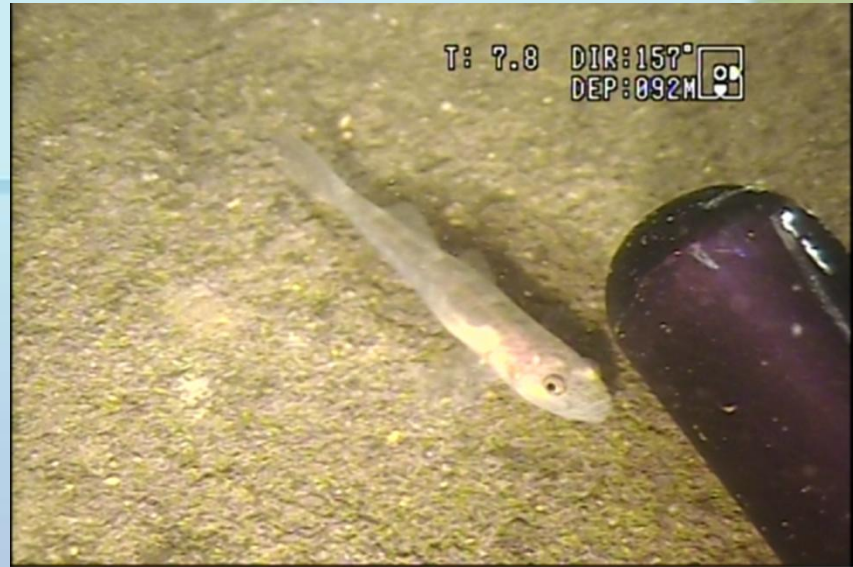
# 用小型潜水艇 ( R O V ) 进行的湖底观测
