## 1. はじめに

## 目的: 湖辺の水環境改善手法にかかる手引き資料作成

### 住民等との協働による、二枚貝等がすみやすい環境づくり ＝ 水草除去・湖底耕耘による「里湖づくり」活動の実践・効果検証

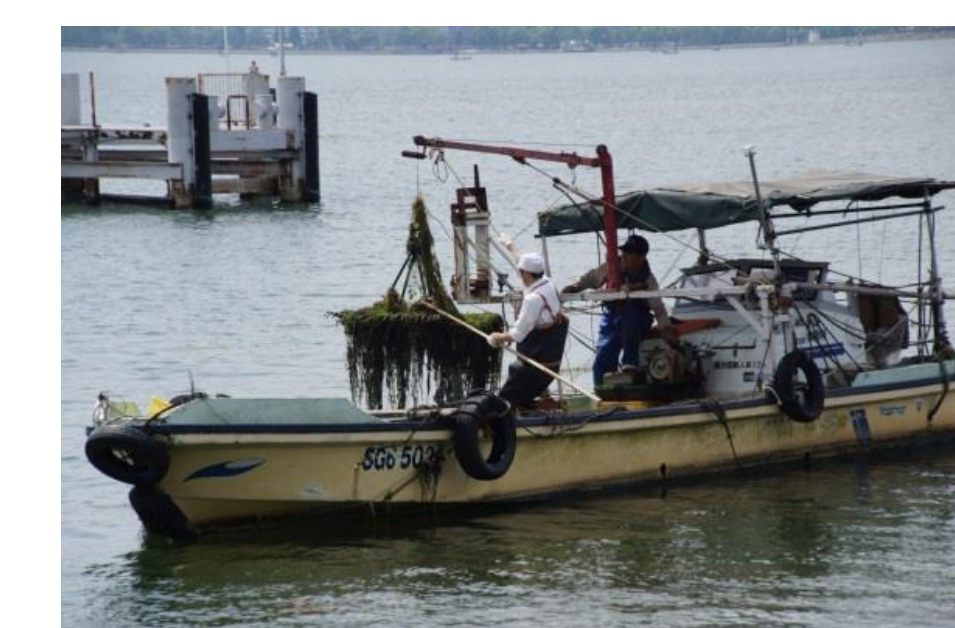
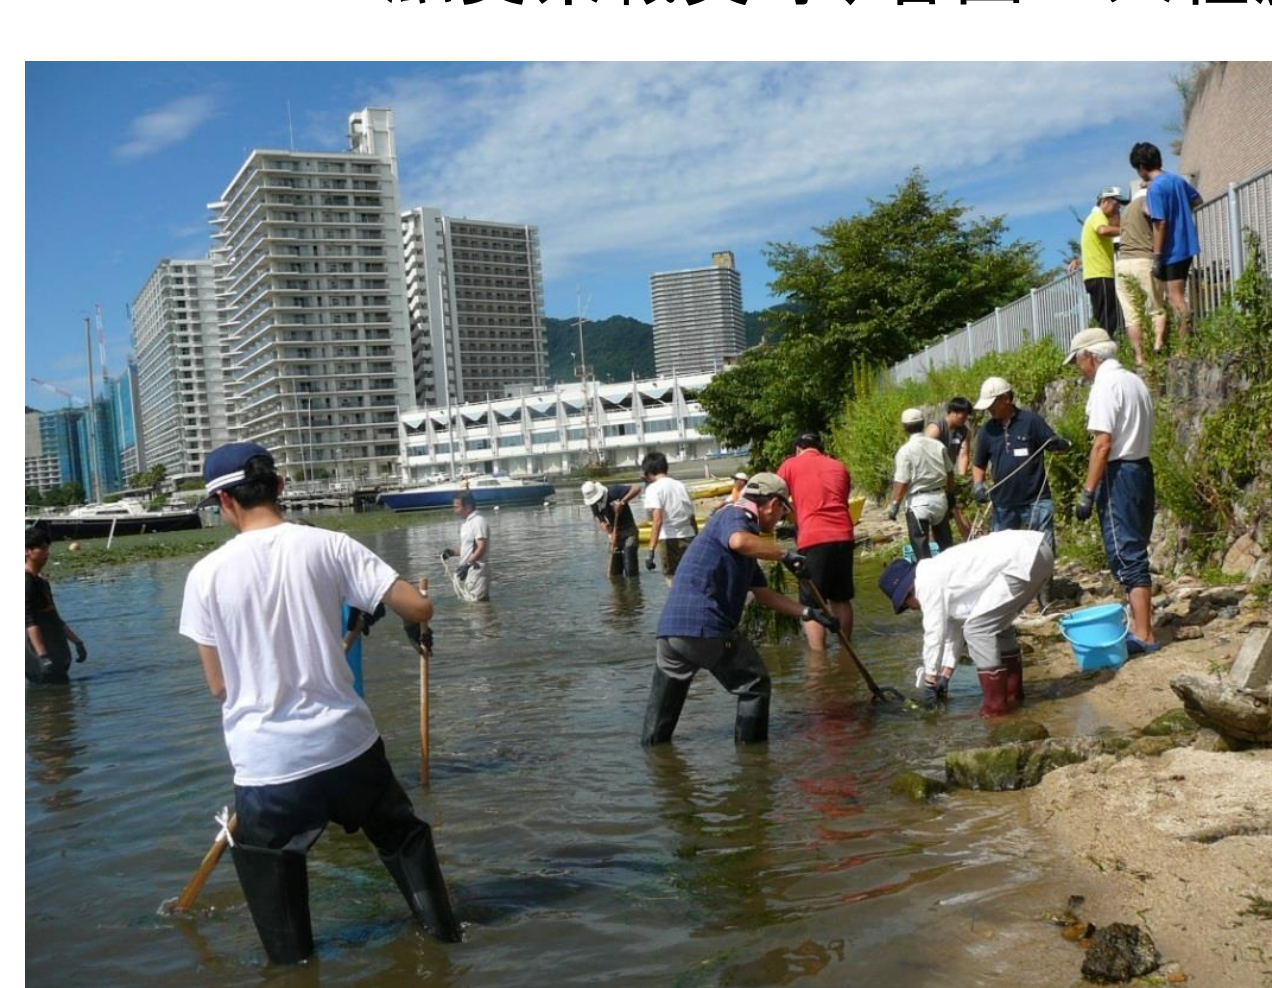
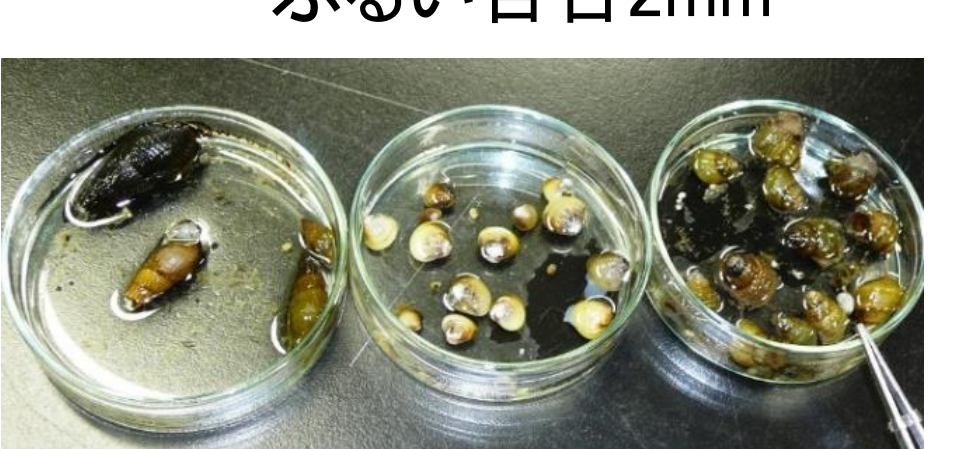
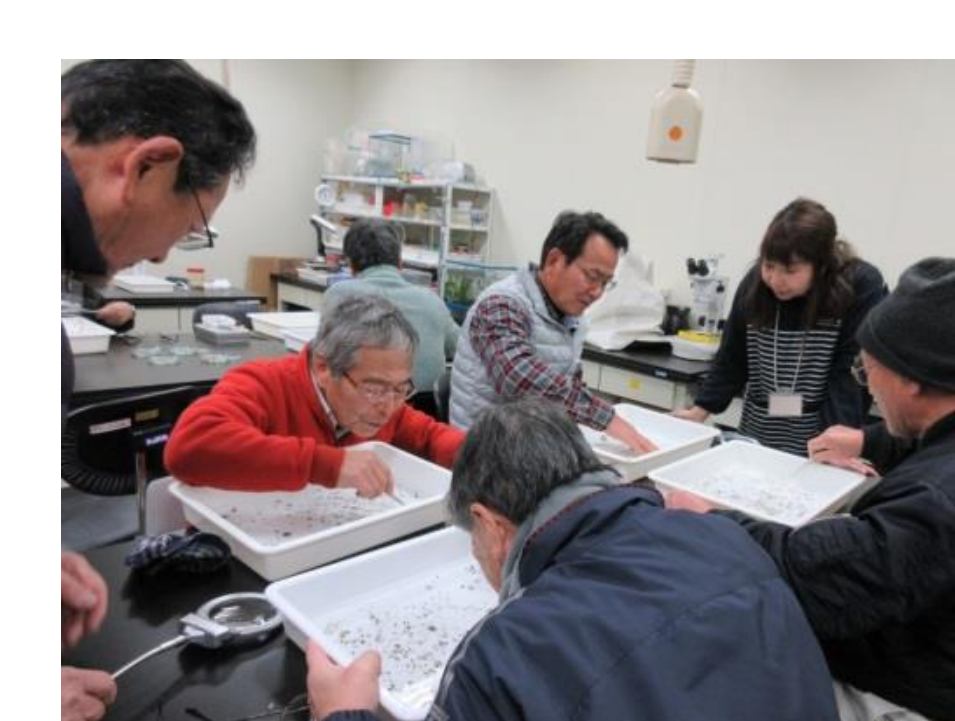
琵琶湖南湖 湖辺  
(滋賀県大津市柳が崎)  
耕耘区(活動実施、約300m<sup>2</sup>)、  
対照区(活動なし)

活動期間: 2017年7月～2019年2月  
(継続中)  
活動頻度: 7～9月: 2回/月、  
その他の月: 1回/月  
参加者: 住民・住民団体、漁業者、  
滋賀県職員等、各回20人程度

調査期間: 2017年7月～2019年1月  
(継続中)  
調査頻度: 1回/3か月  
(各年1月、4月、7月、10月)  
底生動物調査: エクマン・バージ採泥器  
(開口部15cm×15cm)×3回、  
ふるい目合0.25mm  
貝類調査: 50cm×50cmコドラート  
(方形枠)×1回、  
ふるい目合2mm
