## 琵琶湖沿岸域における湖底環境・生物再生に向けた研究

井上 栄壮・古田 世子・一瀬 諭・中村 光穂・池田 将平・木村 道徳・  
大久保 賢治<sup>1)</sup>・岸本 直之<sup>2)</sup>・藤林 恵<sup>3)</sup>・馬場 大哉<sup>4)</sup>・武井 直子<sup>4)</sup>・竹本 邦子<sup>5)</sup>

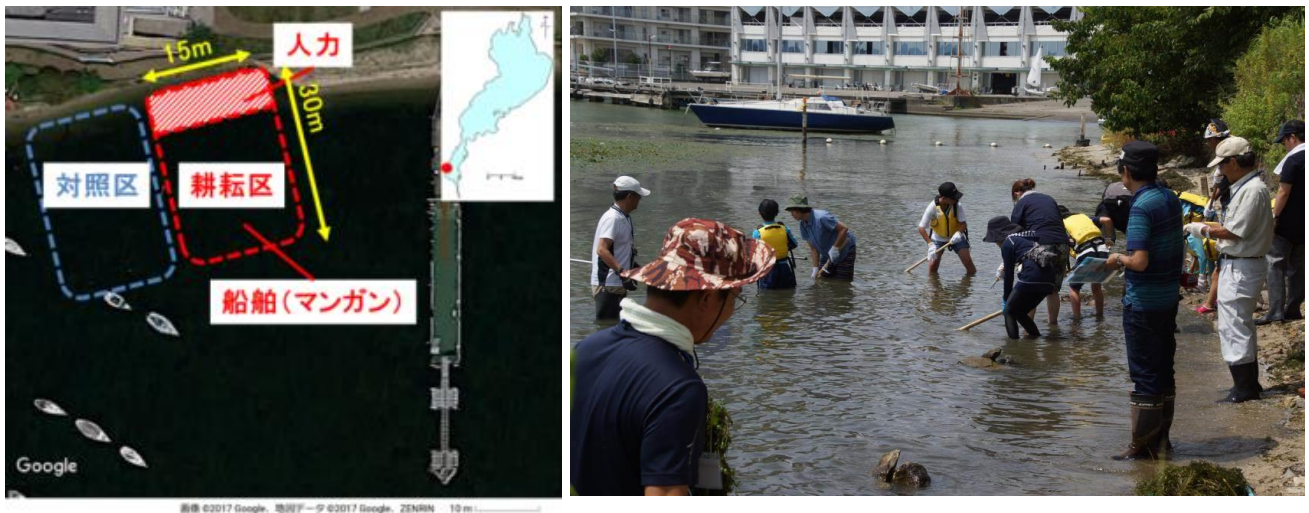
図 4 湖辺環境修復活動試験地の位置（左）（大津市柳が崎：耕耘区・対照区）および活動実施の様子（右）。

琵琶湖南湖の湖辺（大津市柳が崎）に設定した試験地（耕耘区：幅 15m×奥行 20m）において、住民・漁業者との協働による環境修復活動として、2017 年 7 月～9 月に毎月 2 回、2017 年 10 月～2018 年 3 月に毎月 1 回、人力・マンガン曳航により湖底耕耘と水草除去を実施した（図 4）。
