## 琵琶湖沿岸域における湖底環境・生物再生に向けた研究

井上 栄壮・古田 世子・一瀬 諭<sup>1)</sup>・中村 光穂・池田 将平・萩原 裕規・木村 道徳・  
大久保 賢治<sup>2)</sup>・岸本 直之<sup>3)</sup>・藤林 恵<sup>4)</sup>・馬場 大哉<sup>5)</sup>・武井 直子<sup>5)</sup>・竹本 邦子<sup>6)</sup>

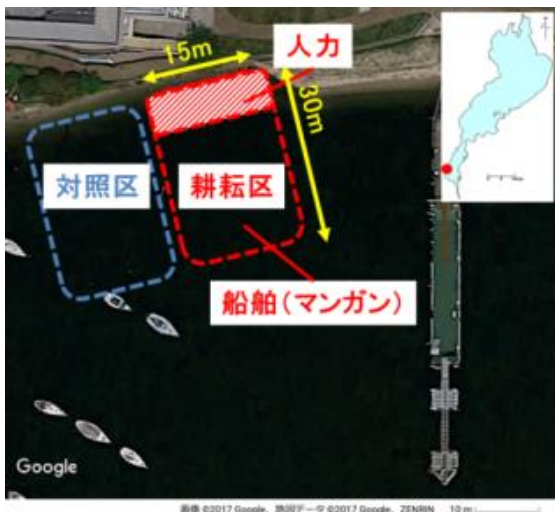
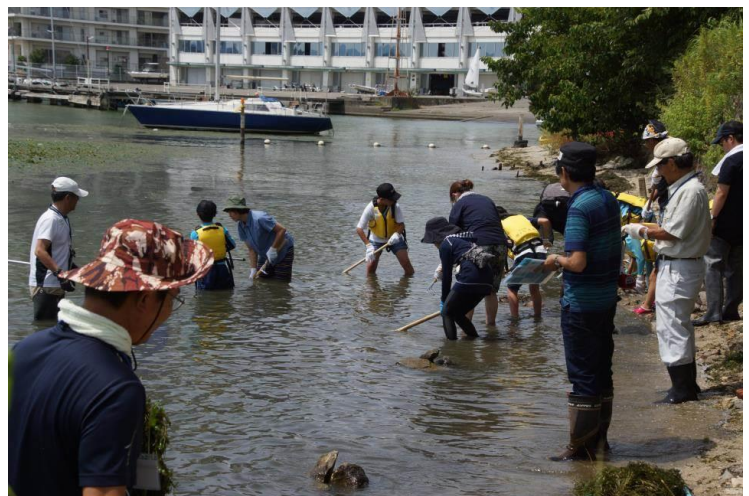
図 4 湖辺環境修復活動試験地の位置（左）（大津市柳が崎：耕耘区・対照区）および活動実施の様子（右）（画像 ©2017 Google、地図データ ©2017 Google、ZENRIN）。

琵琶湖南湖の湖辺に設定した試験地において、住民・漁業者との協働による環境修復活動として 2017 年 7 月から実施している、人力・マンガン曳航による湖底耕耘・水草除去を継続した（図 4）。2018 年度の環境修復活動は、水草伸長期の 7 月～9 月は毎月 2 回、その他の月は毎月 1 回、計 15 回実施した。
