びわ湖 視点

びわ湖みらい

No. 22 2015/3

南湖の現状と課題

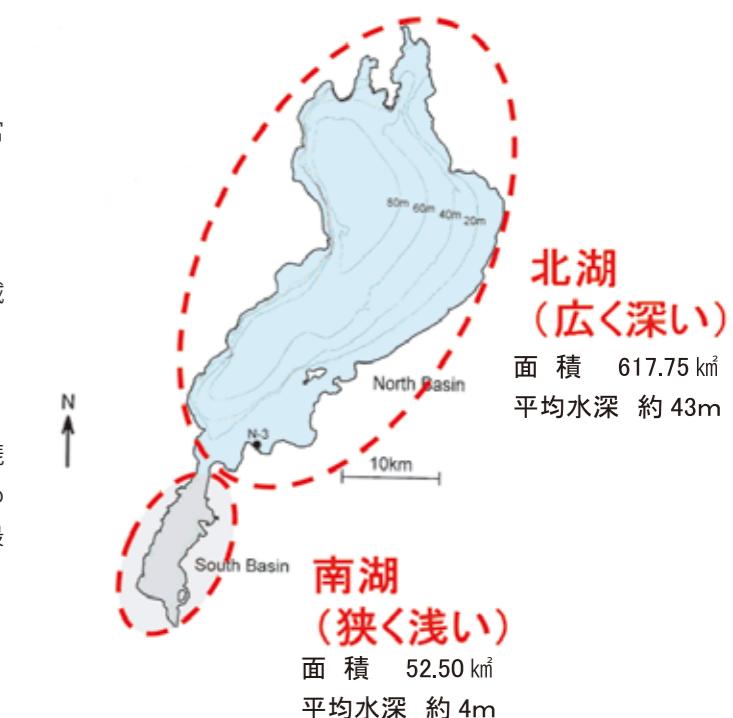
琵琶湖の北湖と南湖

琵琶湖の南湖とは、琵琶湖最狭部に架かる琵琶湖大橋以南の水域を指す呼称です。南湖の面積は52.50km²で琵琶湖全体（670.25km²）の約1/13、平均水深は約4mと浅く、貯水量は2億m³で琵琶湖全体（275億m³）の1%にも満たない、比較的小さな水域です。また、周囲を大津市、草津市、守山市の人団地に囲まれることから、環境変動や人間活動の影響を特に受けやすい水域といえます。本トピックスでは、これまでの南湖の変遷と現状・課題を紹介いたします。
